**Informe de la revisión de Cableado Estructurado de Voz y Datos
en las nuevas oficinas de CLIENTE**

(04/07/2007)

SYLCOM REDES Y COMUNICACIONES S. L.

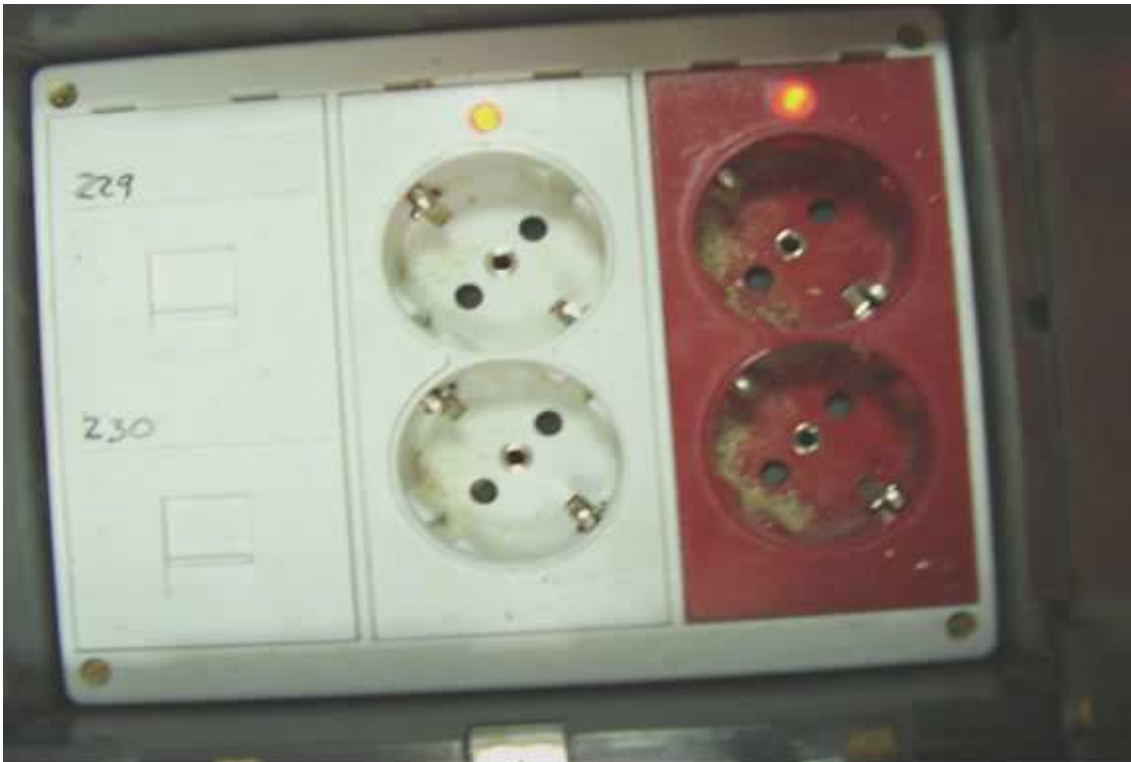
Las conexiones de los conectores hembra en las cajas de suelo han sido llevadas a cabo por técnicos de escasa cualificación, como lo demuestra el hecho de que un buen número de tomas hayan dado problemas a la hora de la certificación que han sido subsanados volviendo a conectar los conectores hembra.

Las tomas han sido identificadas con rotuladores indelebles y sin ningún tipo de etiqueta, como queda de manifiesto en la fotografía adjunta. La fotografía también demuestra que en dichas cajas quedan restos de suciedad procedentes de la obra que los operarios de EMPRESA INSTALADORA no se han dedicado a limpiar como entendemos que es su obligación.

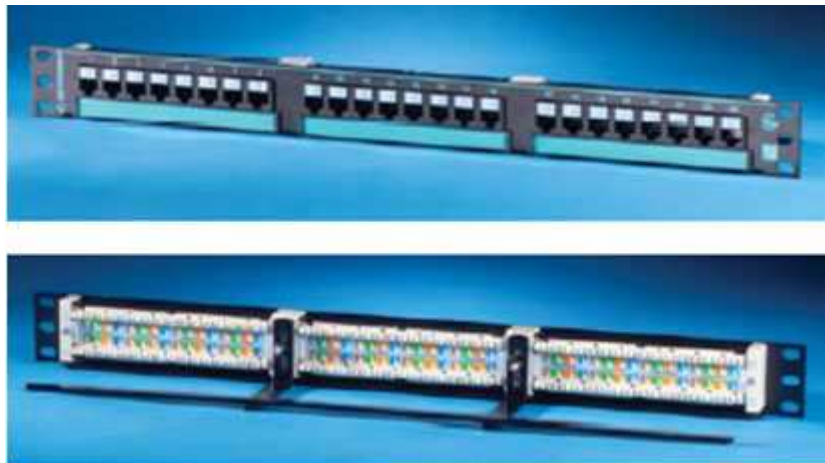
Se han instalado paneles **ORTRONICS CAT. 6** que cumplen los requisitos de la categoría 6 de **EIA/TIA 568B-2.1, ISO/IEC 11801 – 2002, EN50173 – 2002.**

En concreto, se han instalado instalado 14 paneles de parcheo de 24 puertos para los puntos de planta (voz y datos).

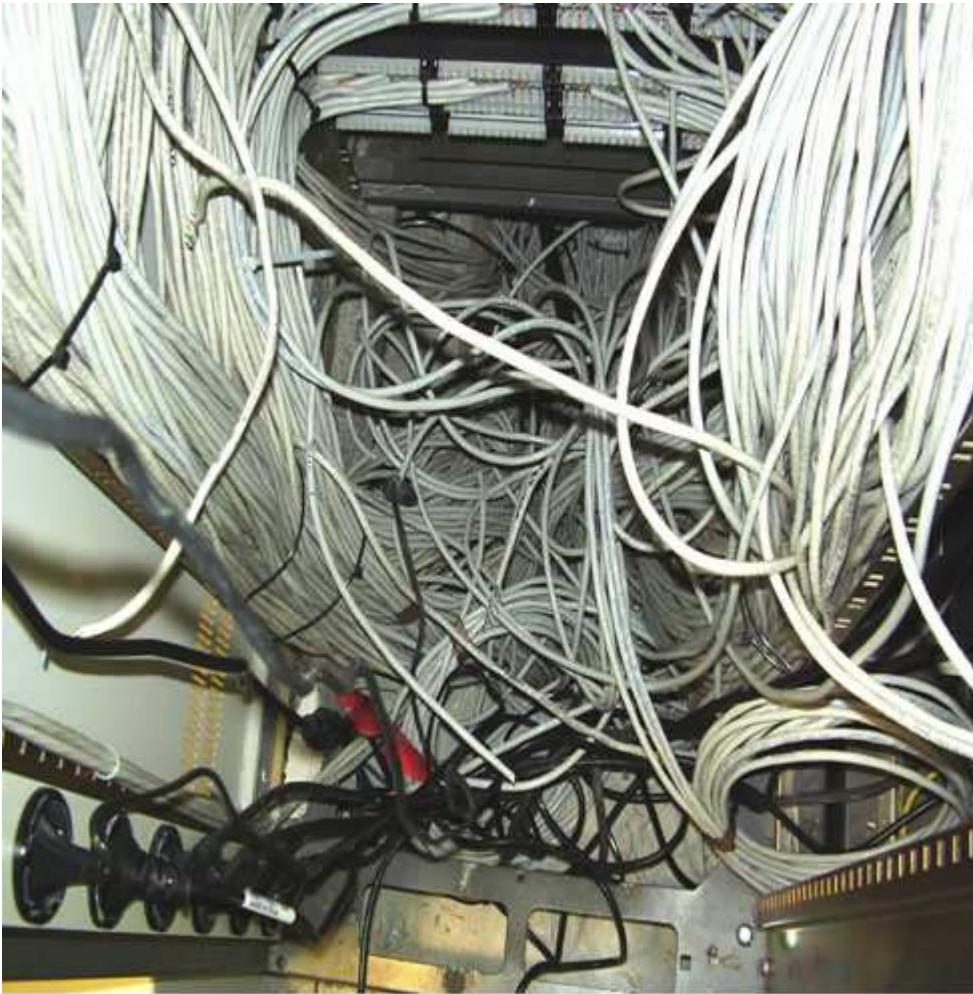
Las conexiones realizadas en los paneles de parcheo de CLIENTE han sido realizadas por un técnico no cualificado para llevar a cabo dicho trabajo. En las fotografías adjuntas podemos ver las diferencias existentes entre la parte posterior de un rack conexionado por un técnico de Sylcom Redes y Comunicaciones, S.L. y la parte posterior del rack de CLIENTE.

En esta fotografía se puede apreciar el estado de la parte posterior del rack de CLIENTE

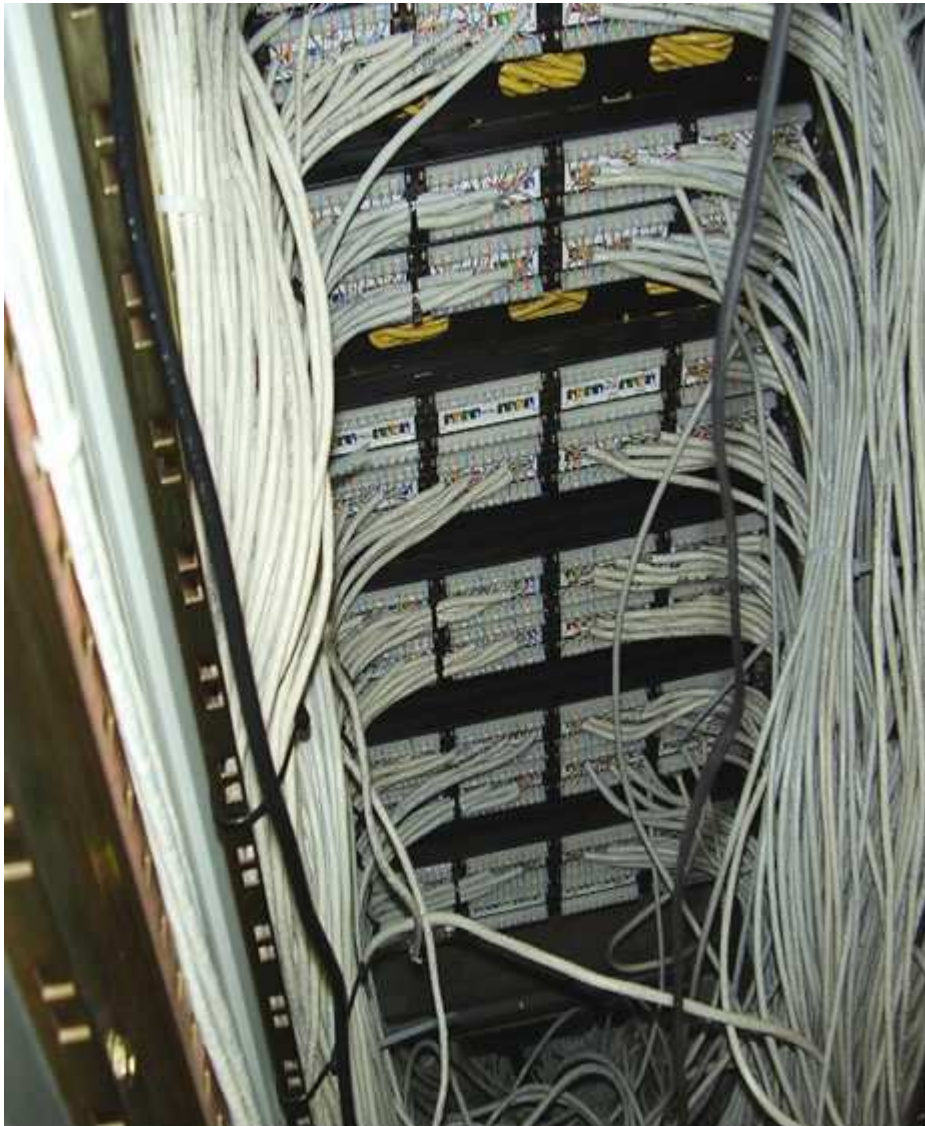
En esta fotografía también podemos observar cómo han sido efectuadas las conexiones en la parte posterior del rack de CLIENTE

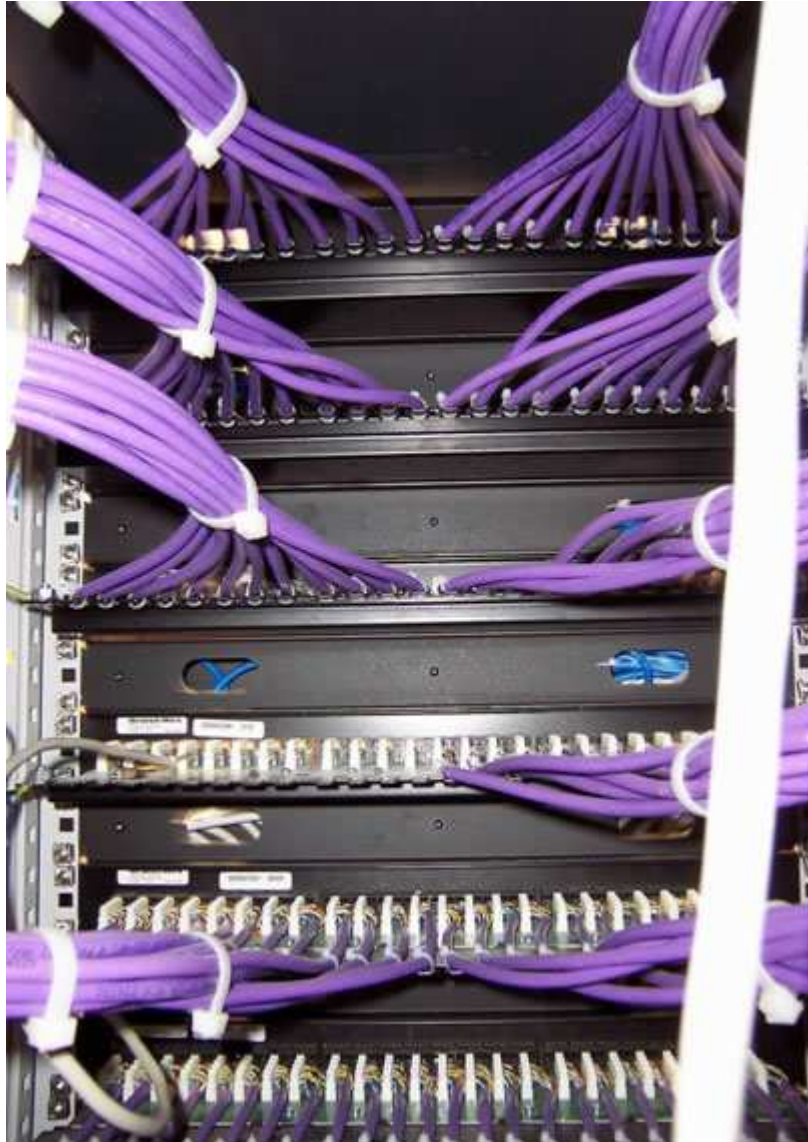
Ejemplo de la parte posterior de un rack conexionado por un técnico de Sylcom Redes y Comunicaciones, S. L.

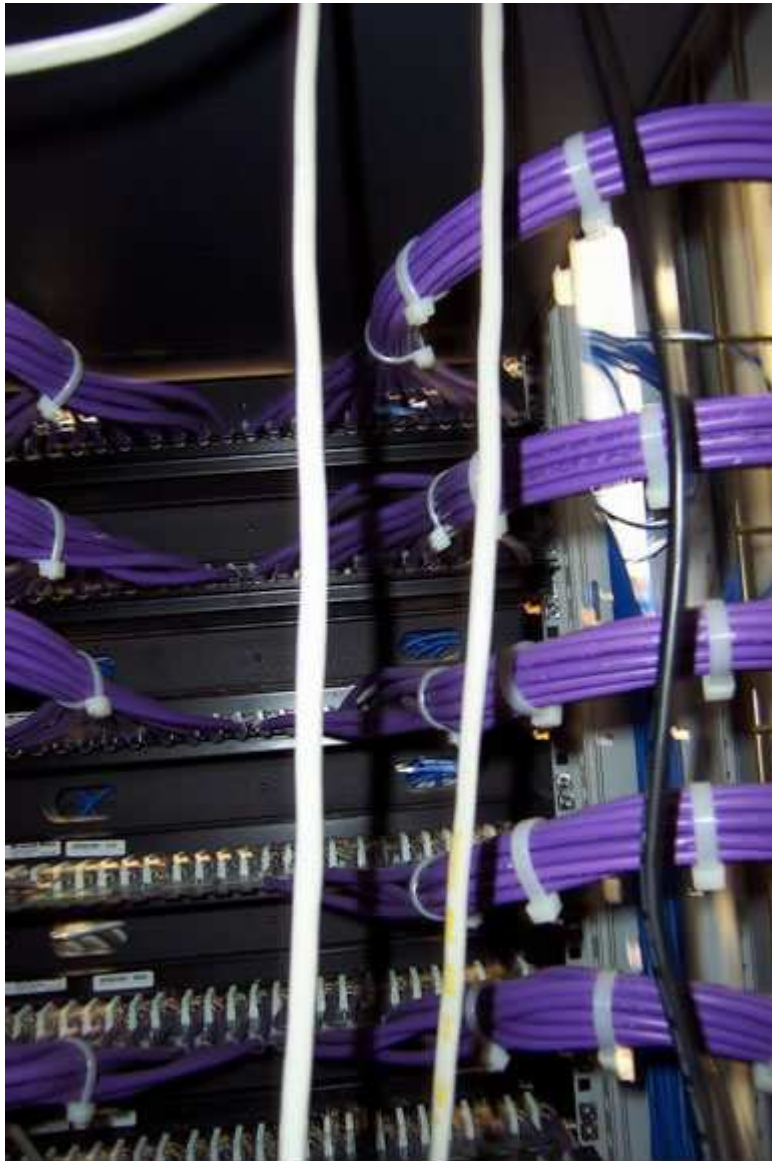
Otra imagen de la parte posterior de un rack conectado por un técnico de Sylcom Redes y Comunicaciones, S. L

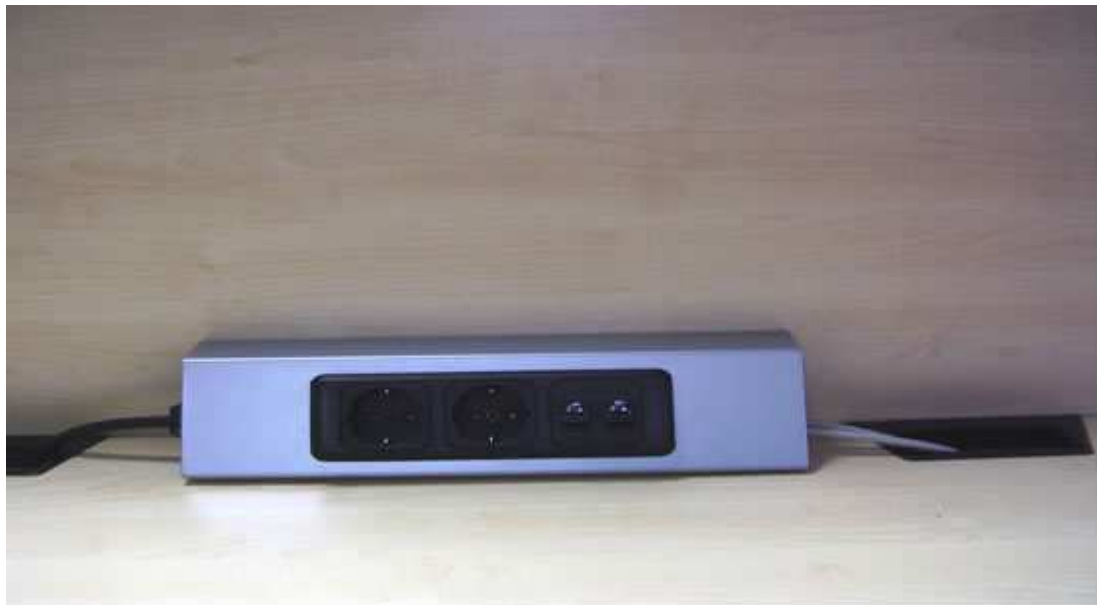
Por lo que a la parte de voz y datos respecta, los dispositivos que estaban instalando consistían en un latiguillo con un conector macho en un extremo y uno hembra en el otro extremo, elaborados manualmente en las oficinas de CLIENTE por el técnico de la empresa de servicios, empleando para ello cable Gigamedia cat.6, conectores macho AMP y conectores hembra AMP cat. 6.

Mediante unas pruebas de campo se le demostró al técnico anteriormente mencionado y al responsable de Sistemas de CLIENTE, que mediante la instalación de estos “latiguillos macho-hembra” que habían elaborado se perdía la categoría 6 que se había conseguido hacer llegar desde los paneles de parcheo hasta las tomas de conexión ubicadas en las cajas de suelo. Ningún fabricante de cableado estructurado puede garantizar una aplicación de categoría 6 con los puntos de red diseñados con este tipo dispositivo que esta empresa de servicios pretendía instalar en CLIENTE.

Aquí podemos apreciar uno de los dispositivos instalados en las mesas de trabajo de la zona de staff

También se demostró la forma de conservar la categoría 6 desde los paneles de parcheo hasta las mesas de trabajo, utilizando para ello latiguillos de un fabricante de primer nivel (léase Brand Rex, Ortronics, AMP o Avaya), en ningún caso los latiguillos suministrados por el instalador de cableado, cortándoles el conector macho de uno de sus extremos y conectando en ese extremo un conector hembra de ese mismo fabricante de categoría 6.
